TEMPLARINN - FÁSKRÚÐSFIRÐI

Endurgerðaráætlun, nóv. 2024

HÚS, AFSTAÐA, ÞORP OG FJÖRÐUR

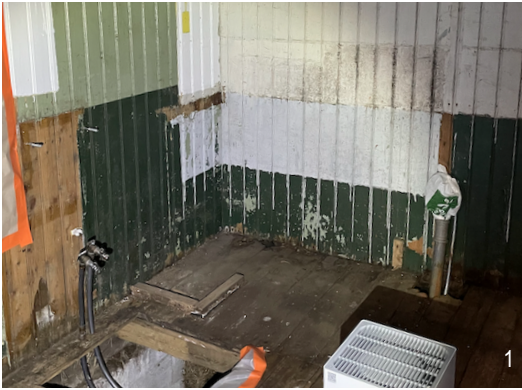
1. Myndin sýnir gólf og veggj í vesturluta hússins. Þar má sjá að bæta þarf gólf og styrkja undirstöður.

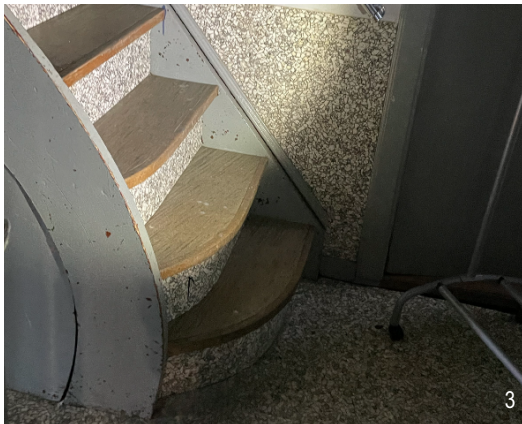
3. Á myndinni má sjá stigann upp í risið. Þennan stiga þarf að lengja niður að gólfi aðalsalar þegar gólf verður lækkað í stoðrymum eins og lagt er til.

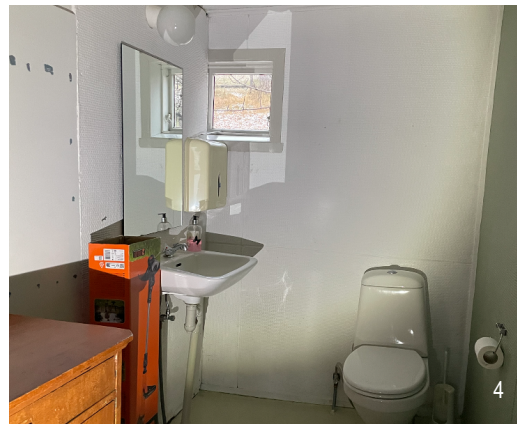
4. Baðherbergi í skúrbyggingu við norðurhlíð. Hér mun gólfíð verða lækkað niður að gólfi samkomusalar.

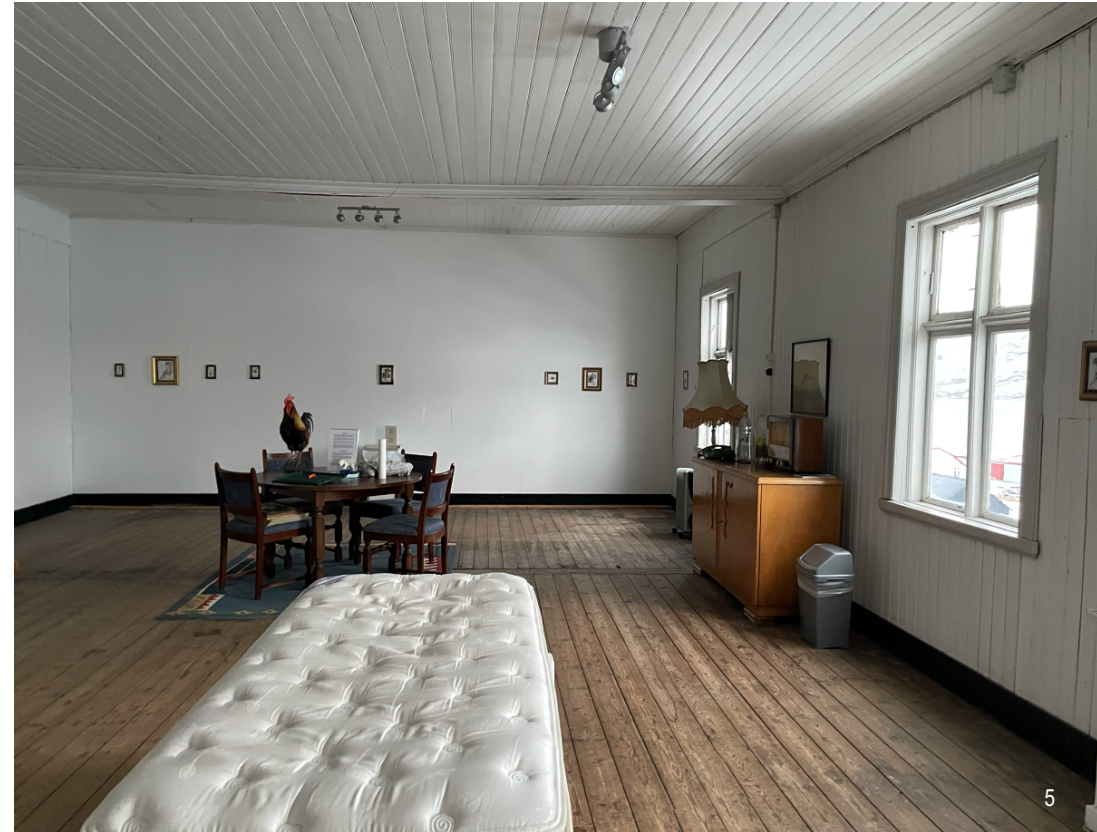
5. Samkomusalurinn er fallett rými með góða lofthæð eða rétt tæpa þrjá metra. Hann er falletta gluggasettur þar sem gluggar snúa að firðinum og fagurri fjallasýn handan fjarðar. Gluggar eru krosspósts gluggar með römmum glerjuðum einföldu gleri. Veggir og loft að hluta eru klædd panil og gólf lagt fallettum gólfborðum.

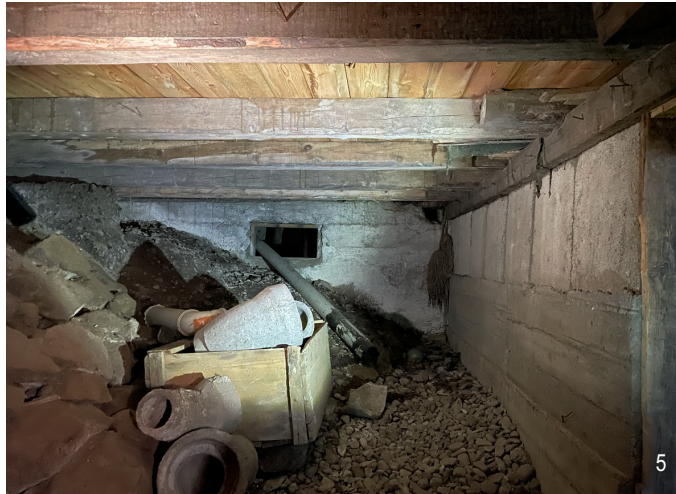
Kjallaraveggur sem snýr að brekku norðantil er að mestu leyti hlaðinn úr grjóti. Töluverður vatnsþrýstingur er á vegginn og þar sem veggurinn er óþéttur veldur rakinn skemmdum í kjallara og á timburveggjum og gólfum er snúa að brekku. Þetta er algengt vandamál í gömlum húsum á steinhlöðnum kjöllumur þar sem byggt er í brekku.

5.
Önnur mynd úr kjallara sem sýnir vandamálin við hlaðna vegginn að að brekku.

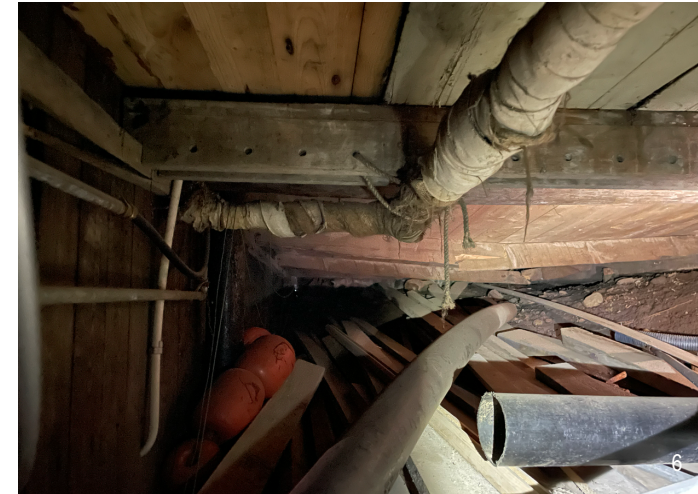
6.
Hér má sjá brotna burðarviði sem þarf að lagfæra. Allt burðarvirki þarf að yfirfara og styrkja eftir þörfum.

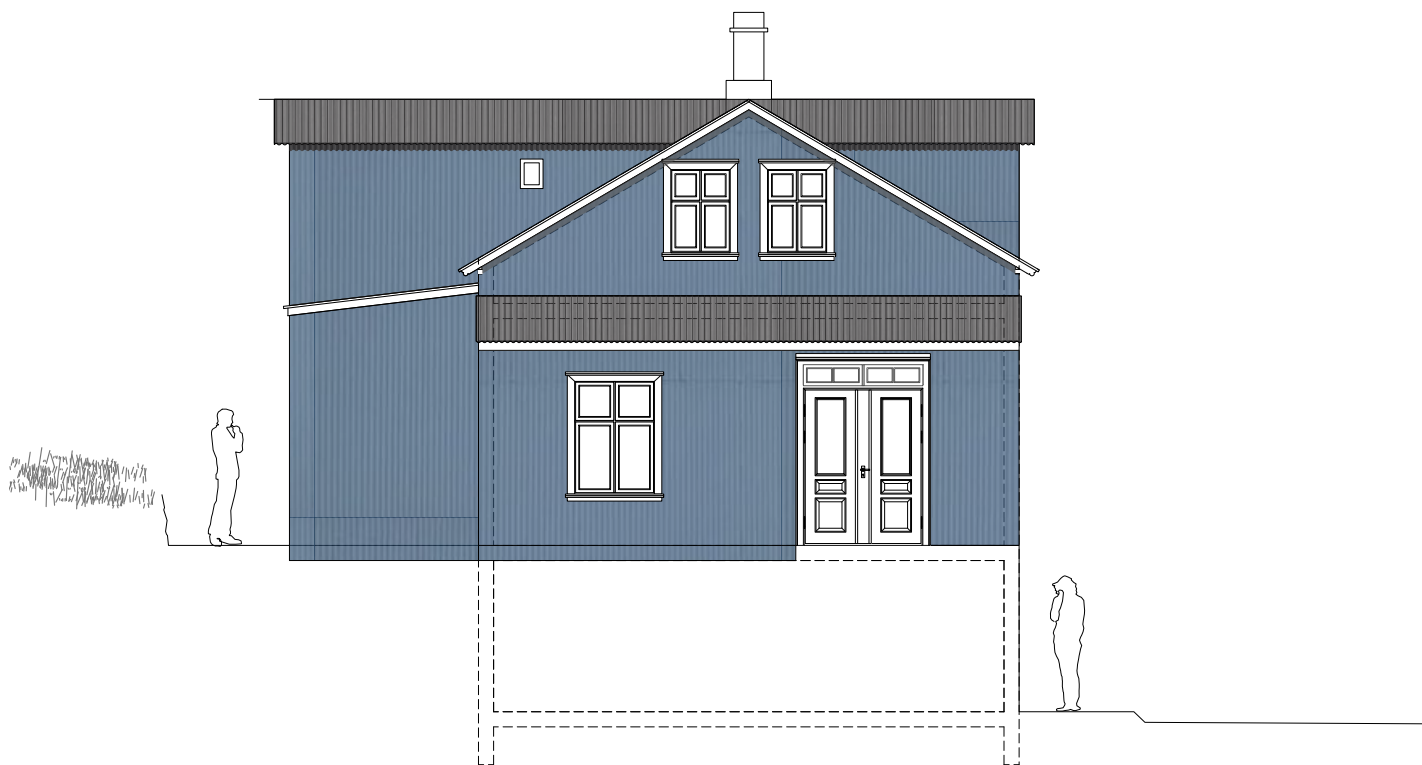
VESTURGAFL

Útihurð er ekki upprunaleg en upprunaleg hurð
hefur líklega verið lík spjaldahurð sem er á
kjallara hússins
